## Příloha 4: PROSTŘEDÍ - UKB

## 5. PROSTŘEDÍ MÍSTNOSTI - laboratoř 214

## 6. OBRAZOVÁ ČÁST

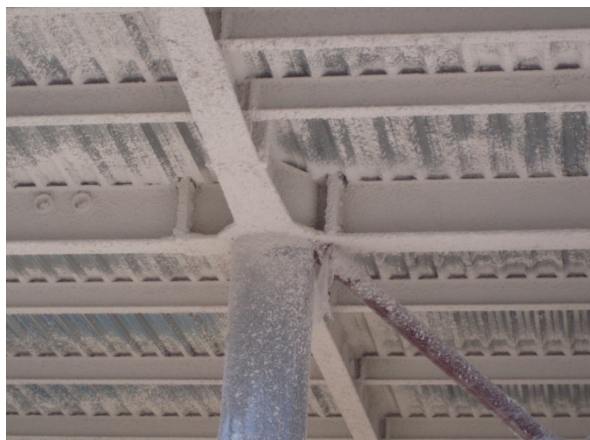
Obr. 15 Protipožární nástřík ocelové kce

Konstrukční a zejména materiálové řešení představuje pro sbírkový předmět riziko. Po dokončení ocelové konstrukcí a zastropení pavilonu byly veškeré ocelové prvky ošetřeny protipožárním nástřikem na bázi expandovaného perlitu. Vedla vápna a cementu obsahují tyto jako hlavní složku experlit, eventuálně další plniva, přídavek disperze a jako armující složku minerální vlákna. Tento nástřik by neměl výrazně ovlivnit vnitřní prostředí budovy, nicméně stropní konstrukce jsou pouze kryty lehkými stropními polystyrenovými podhledy.

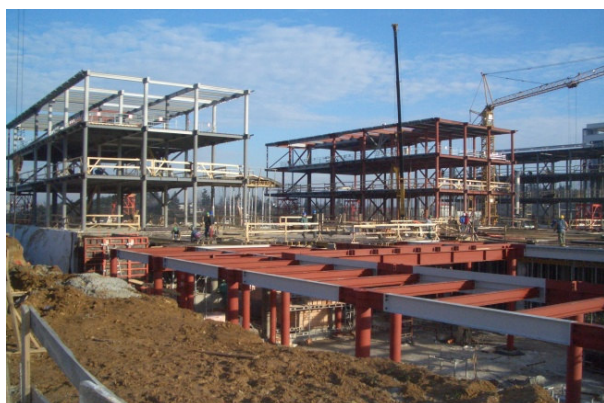
Obr. 17 Nosná ocelová konstrukce

Objektová skladba i konstrukční systémy jednotlivých budov mají obdobný charakter (obr. 15-20). Jedná se o prostorovou rámovou konstrukci o třech podlažích, případně v kombinaci se ztužidlovým nosným systémem. Překlenutí vynechaných sloupů v 1. NP je realizováno nadvýšenými nosníky I – profilů patřičných dimenzí, které překlenou zvětšená rozpětí mezi jinak pravidelným sloupovým rastrem.

Základní nosnou kostru tvoří železobetonový skelet, velká část konstrukcí jsou konstrukce ocelové, velmi často pohledově přiznané. Ocelové konstrukce jsou z velké části tvořeny soustavami trubek a vysokopevnostními táhly Macalloy. Ostatní materiály esteticky doplňují přiznané konstrukce, v interiéru se jedná zejména o ocelové, chromované či hliníkové prvky, v exteriéru o obklady, opláštění a prosklené plochy.

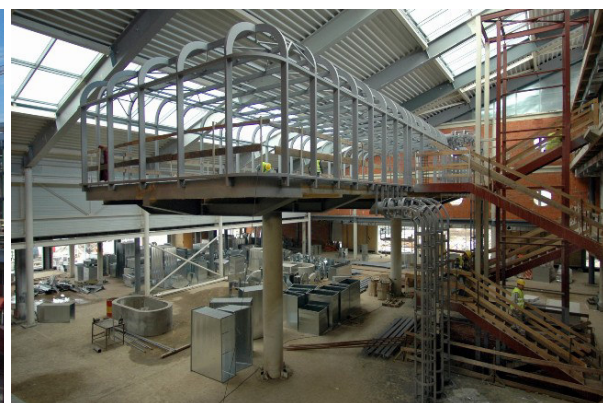
Obr. 18 Ocelová konstrukce interiérů,  
zavětrování táhly Macalloy,  
trapézové plechy, prosklené plochy

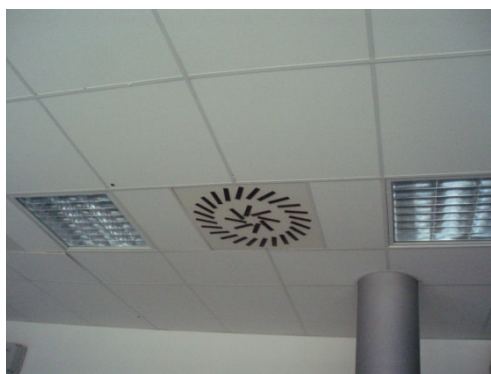
Obr. 24 Vzduchotechnika

Klima v místnosti je ovlivnitelné kazetovou podstropní jednotkou klimatizace se 4 směry výdechů bez podhledu, nabízející flexibilní distribuci vzduchu ze středu místnosti. Dalším prvkem ovlivňující klima laboratoře je vzduchotechnika se stropními výdechy (obr. 24).

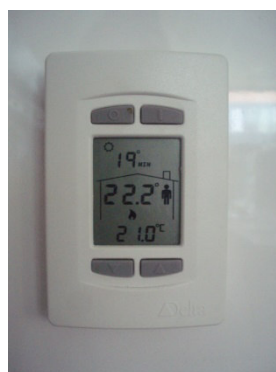
Obr. 25 Termostat ke klimatizaci

V laboratoři je umístěna jednotka pro monitorování a řízení klimatizace (Obr. 25) a dále jsou umístěn přístroj pro monitorování klimatických podmínek – datalogger COMET S3120 (teplotu, relativní vlhkost a rosný bod (obr. 26).

Klimatizace v laboratoři 214 je řízena centrálně, takže možnost regulace teploty uvnitř místnosti není prakticky možná. Termostat pouze udržuje teplotu nastavenou centrálně v daném rozmezí shodném pro všechny laboratoře pavilonu A12. Klimatizaci je možné odstavit otevřením oken.

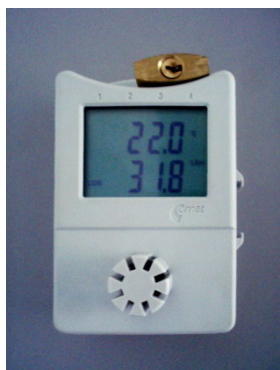
Obr. 26 Datalogger

Změny teploty byly sledovány více než rok (1.9. 2010 – 24.9. 2011) pomocí dataloggeru COMET S3120. Z grafů v příloze 5 je patrné, že teplotní hodnoty jsou prakticky konstantní, k větším výkyvům dochází neočekávaně nejčastěji v nočních a brzkých ranních hodinách a o víkendech. Větší změny byly pozorovány i během výuky (březen – květen), kdy nebyly dodrženy podmínky pro udržení hodnot – studenti otvírali okna, stahovali/zvedali žaluzie. Přesto všechno však nebyla překročena hranice změny 5 °C.

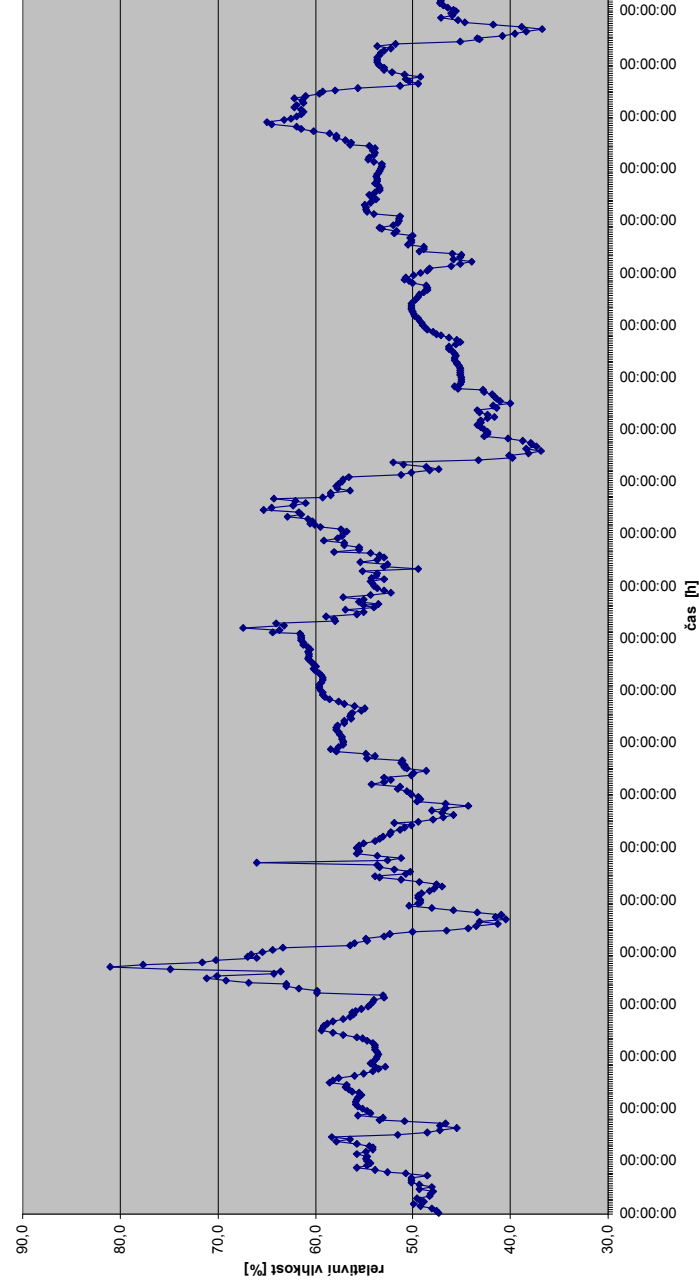
Co se relativní vlhkosti týče, výsledky měření nejsou nijak optimistické. RV klesá i stoupá během dne naprosto nepředvídatelně mimo limity vhodné pro práci s textilem, což je opět způsobeno centrálním řízením klimatizace a vzduchotechniky. Hodnoty jsou ovlivněny i izolací budovy, která není vhodná, protože za deštivých dnů vlhkost v místnosti rapidně vzrůstá. K velkým změnám dochází i během výuky, z naměřených hodnot je jasné, že v této době byly v laboratoři 214 povolené limity překročeny a hodnoty se měnily velmi prudce, pro sbírkové předměty šokově.
