## **Příloha 5: PROSTŘEDÍ SLOVÁCKÉHO MUZEA UH**

### **Výsledky zkoumání rizik prostředí v Uherském Hradišti**

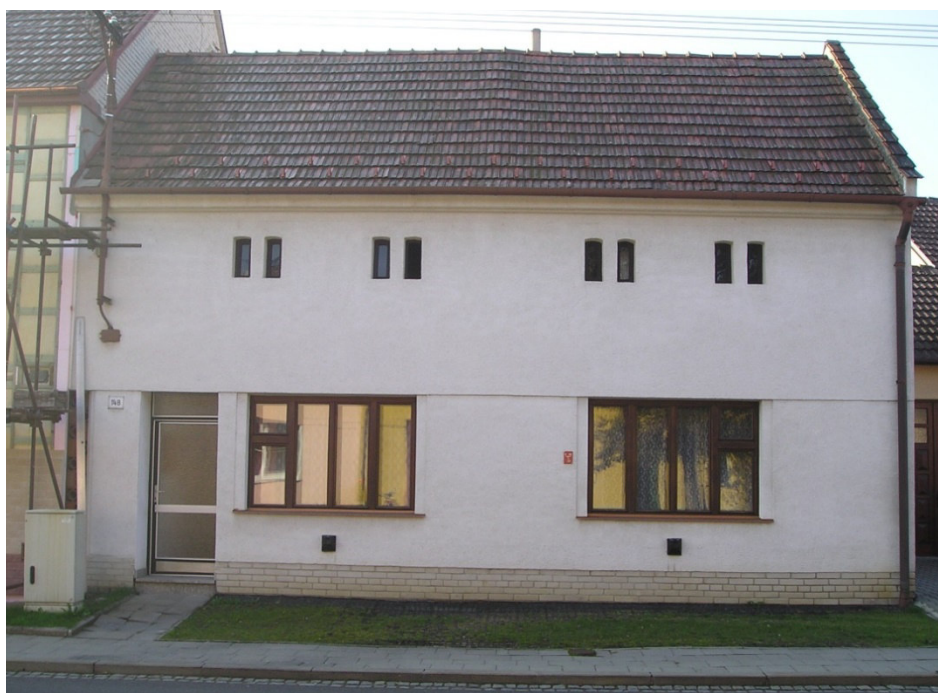
V současné době má dům brizolitovou fasádu.

Fasáda domu č.p. 148

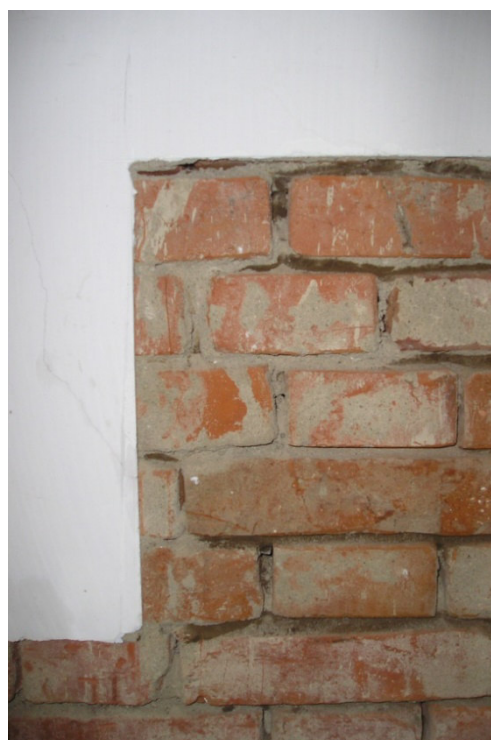
Přízemní dům byl postaven kolem roku 1930 z pálených cihel. V 80. letech byla jeho část zbourána, zůstaly jen dvě místnosti, kuchyně a koupelna. Krovky střechy jsou dřevěné, střecha je z pálených tašek. Podlaha v kuchyni, koupelně a na chodbách je betonová s kachličkami. V jedné obytné místnosti byla dřevěná podlaha, nyní je z mramorových dlaždic. V druhé obytné místnosti je podlaha parketová. Parkety v uplynulých 20-ti letech nebyly ošetřovány žádnými přípravky. Výmalba je provedena hlínkovými barvami. Okna jsou kastlová dvojí.

Cihlové zdivo domu

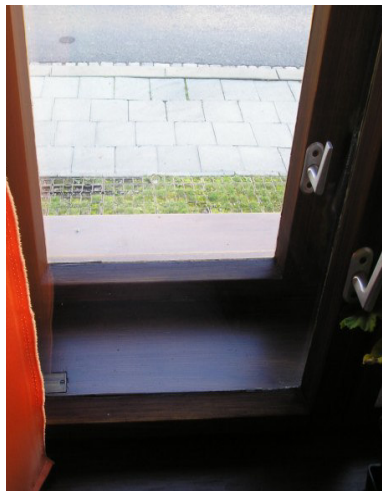
Kastlová okna v budově

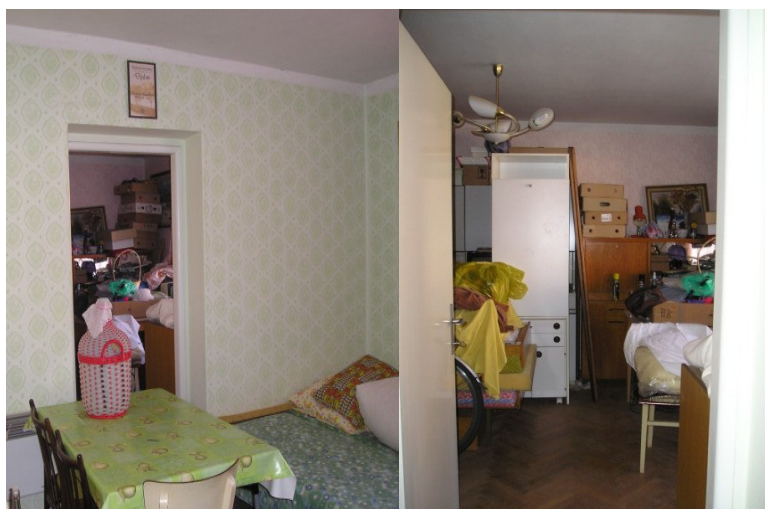
Místnost 1

Místnost, v níž se měřilo mikroklima, je orientována severně. Jedná se o druhou obytnou místnost s parketovou podlahou. Místnost se po celý rok nevytápí a větrá se v ní minimálně. Sousední místnost je vytápěna pouze elektrickým přímotopem, aby nevymrzla. Tato místnost je v teplých dnech pravidelně větraná. Mikroklima ve sledované místnosti je závislé na venkovním klimatu.

Místnost, v níž se provádělo měření

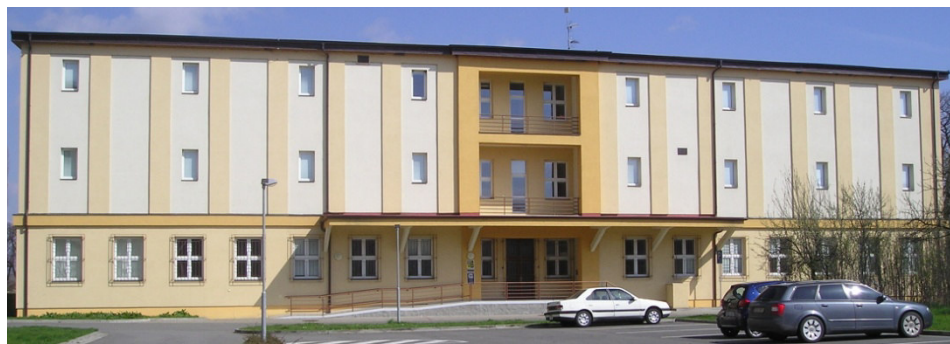
Jde o nově zrekonstruovanou budovu, která dřív sloužila vojenským účelům. Při rekonstrukci se již myslelo na budoucí využití této budovy, což je nejlépe pozorovatelné na velikosti oken. Okna jsou malá, plastová, k jejich zastínění slouží žaluzie. Celá budova je zateplená polystyrenem.

Budova depozitáře  
Slováckého muzea

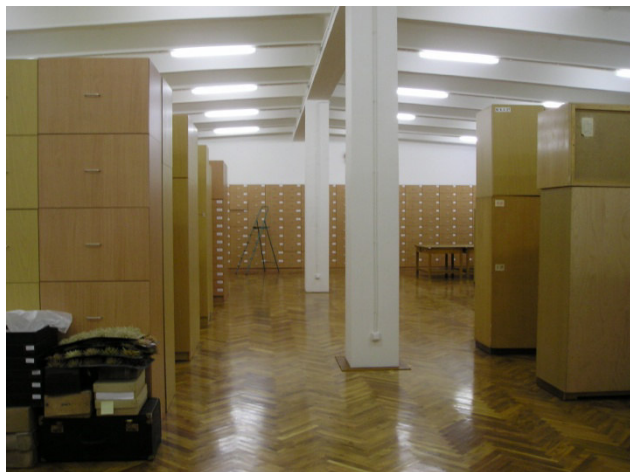
Depozitář textilu se nachází v 2. nadzemním podlaží. V interiéru depozitáře jsou u stropu velmi malá, plastová, žaluziemi zastíněná okna. Podlaha je pokrytá parketami, které jsou lakované. Stěny jsou natřeny vápenným nátěrem.

Místnost depozitáře textilu (2. n.p. patro)

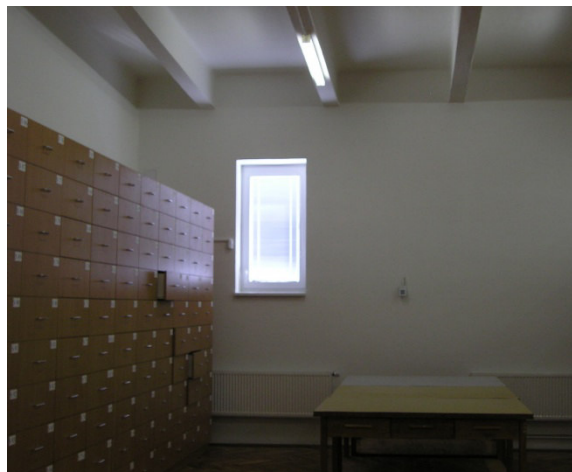
Depozitář textilu Slovákého muzea je vytápěn klasickým ústředním topením. Relativní vlhkost je regulována podle potřeb zvlhčovači a odvlhčovači. Větrá se malými okny, která jsou chráněna proti vniknutí hmyzu hustými sítěmi. Okna jsou zastíněna žaluziemi. Teplota a vlhkost jsou monitorovány. Záznamy jsou sledovány a podle jejich výsledků se zajišťují odpovídající opatření.

Okno a radiátory v depozitáři
